## Genesis of Destruction Steel Flange of Auto Concrete Pump

Macro and microstructural analysis of a dynamically destroyed structural part type flange “fifth wheel” of a autoconcrete pump.

## Генезис на разрушаване на стоманен фланец на авто бетон помпа

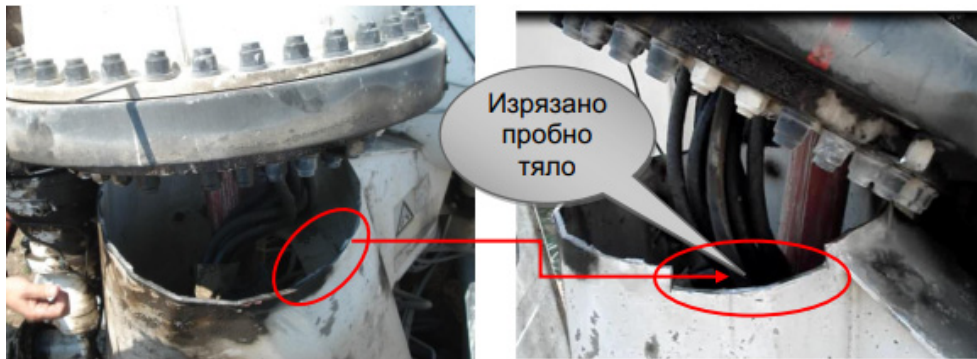
Фигура 3. Зона на изрязване на пробното тяло свидетел

За извършване на анализа от горната част на вертикалната колона под фланеца, към който е закрепено подвижното пето колело на автобетон помпата, е изрязано пробно тяло в зоната на разрушаване (Фиг. 3). От свидетеля (Фиг. 4) са изрязани проби за провеждане на съответните изследвания, даващи конкретна картина за химичен състав, структура и механична якост (Фиг.5).

При визуалния оглед на разрушения детайл се вижда, че получената уморна пукнатина е в близост до вертикалния шев без да го засегне (фиг. 3). Заварката е челна, като дебелината на листовия прокат е 8mm.

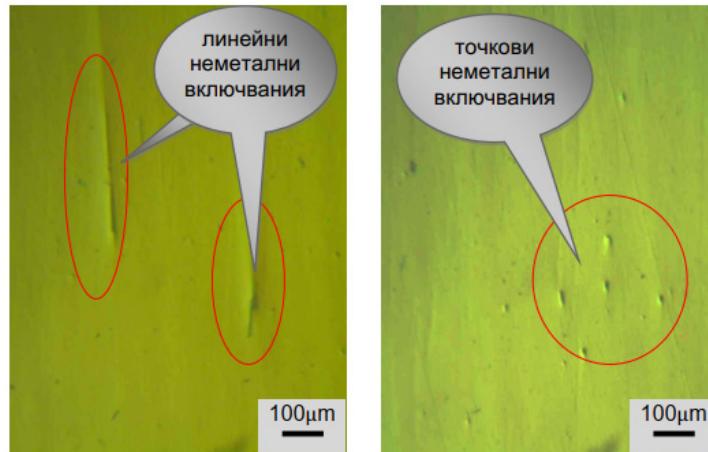
Фигура 6. Микроструктура на неразядена проба – увеличение X 100

Проведен е микроструктурен анализ на обект от фигура 4 на металографски микроскоп “NEOFOT-2”. От микроструктурата на фигура 6 се виждат неметални включения, които имат както линейна така и точкова форма. На двете фигури микроструктурното заснемане е направено в отделни зони на обекта, посочен на фигура 4. Обекта на изследване се намира в непосредствена близост до уморния лом (зоната на разрушаване). Металургичните дефекти са непосредствени концентратори на зареждане и развитие на фокуса на уморна пукнатина.

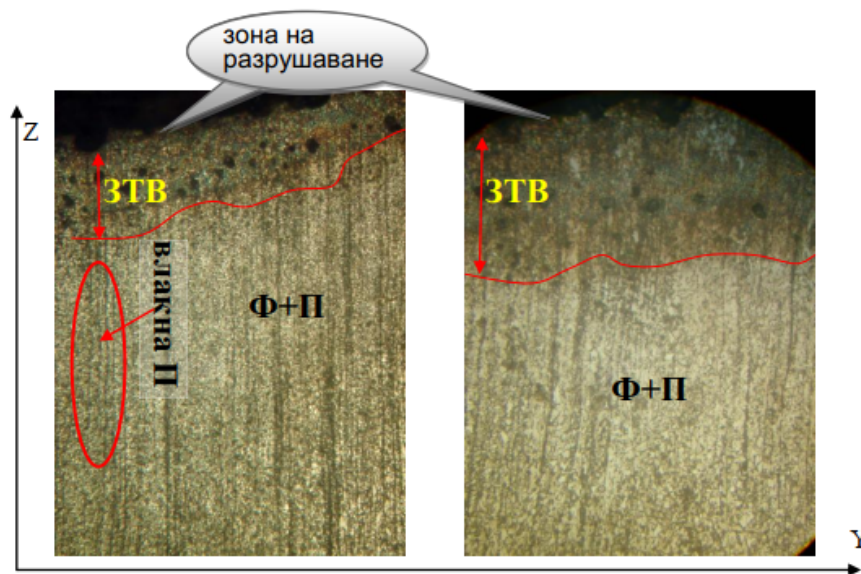
Фигура 8. Микроструктура на проката в зоната на разрушаване (направление относно фиг.6.), а) увеличение X63, б) увеличение X100

Направено е микроструктурно наблюдение в областта на зоната на разрушаване в направление към фланеца, заварен към вертикалната колона. От фигура 8 може да се отчете, че разрушаването е протекло в долния край на зоната на термично влияние. Това е извън зоната на удряване на зърната, вследствие прегряване на структурата. Структурата е ферито-перлитна, с ясно изразена текстура в направление Z (фиг. 8/а,б), по схема на фиг.7. На фигурата могат да се отчетат влакна от перлитни колонии. Подобна структура може да се отчете и в долното направление на проката по оста Z, където се приема, че не може да има влияние от зоната на заваряване (фиг.9/а). В напречно направление на проката, по оста Y, също се наблюдава текстура на перлитните колонии. Феритът е с несиметрична форма, което е характерно за тази равнина на валцования листов прокат.

От разглежданите структури можем да приемем, че листовата стомана е студено валцована.

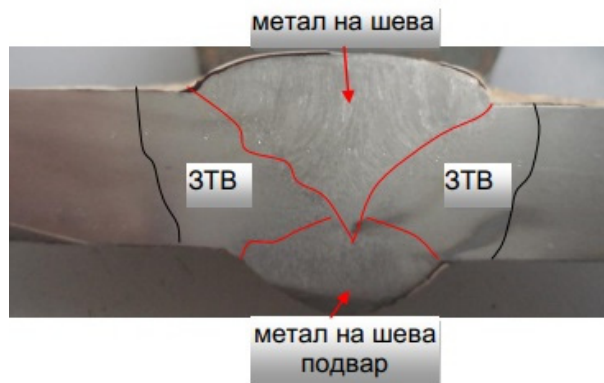
Фигура 10. Макроструктура на заваръчния шев във вертикалното направление от фиг.7

Заваръчният шев е направен на един слой (фиг. 10), съобразно дебелината на материала, вероятно е проведено подфлюсово заваряване. Проведен е подвар към корена на заварката. Зоната на термично влияние е сравнително тясна, дължащо се на сравнително мощен заваръчен източник и висока скорост на заваряване.

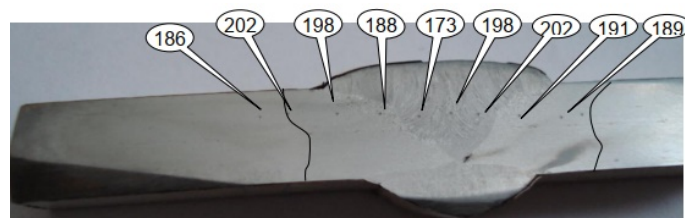
Фигура 11. Определяне на макротвърдост (HV5) по направление на шева

Това е видно и от проведеното измерване на твърдостта в отделните зони на заваръчния шев (фиг.11). Не са отчетени пикови стойности, а са близки до измерената твърдост на основния материал 196HV. Това е основание да приемем че металът на шева и зоните на термично влияние (ЗТВ) отговарят на номиналните стойности.

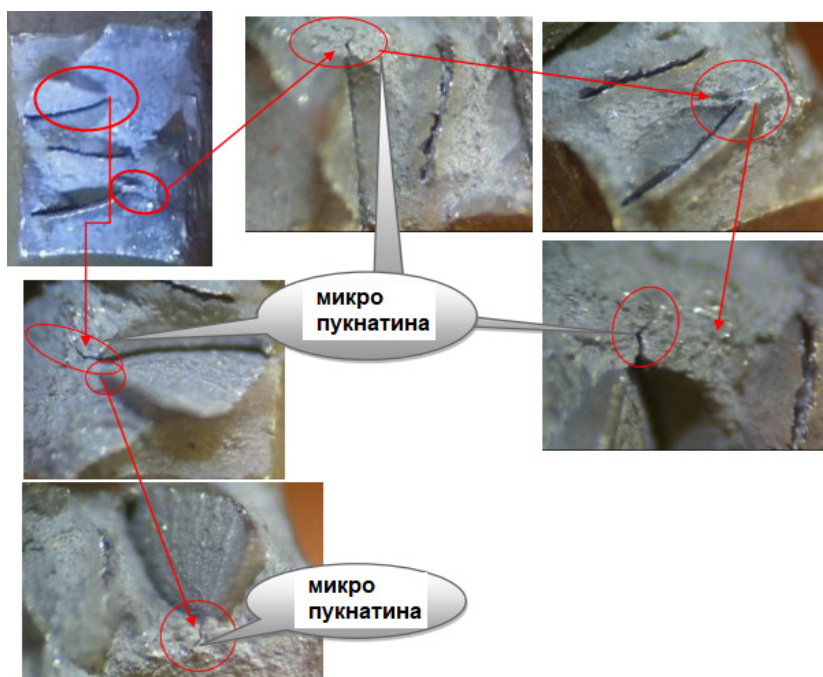
**Фигура 14. Фракто изследване на лом след изпитване на опън**

При макро наблюдение на фрактозоната на лома след разрушаване при изпитване на опън се забелязва формиране на пукнатини в разрушената област. Пукнатините в конкретния случай са признак за разслояване на материала. Това са огнища за зараждане фокуса при уморни ломове. Тези зони е възможно да се дължат на области на замърсяване на стоманата или области с текстурирани перлитни колонии.

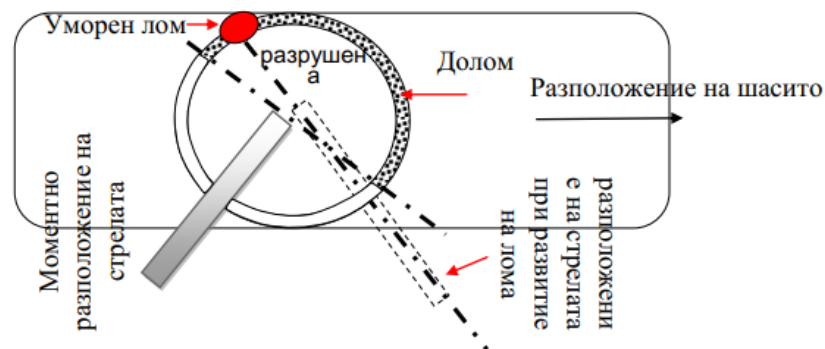
**Фигура 15** Разположение на уморната пукнатина относно стрелата

От схемата на фигура 15 е видно, че уморната пукнатина се е зародила при работа на стрелата, разположена противоположно през оста на въртене на петото колело. В конкретния случай от предварително развитата пукнатина с формиран концентратор по посока максимални напрежения (в случая е достатъчно и статични напрежения да предизвикат моментно разкъсване от края на формираната пукнатина, явяваща се концентратор). Пукнатината се е развила и е настъпило моментно разрушаване с образуване на долом.

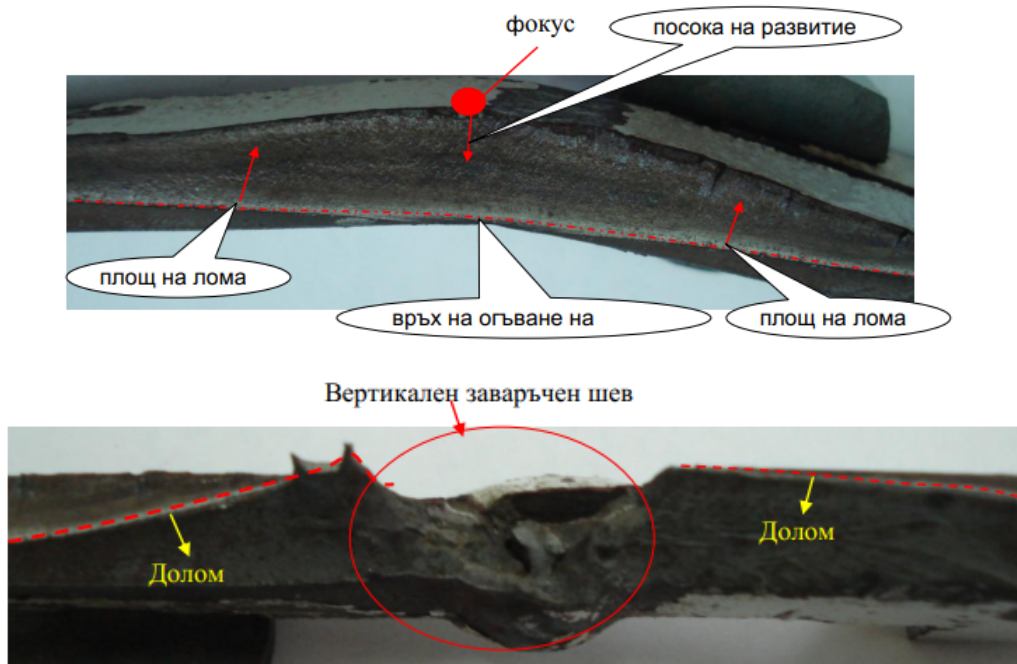
Фигура 16 Посока и площ на развитие на уморния лом

На фигура 16 е представен изрязан свидетел в зоната на разрушаване. Наблюдаваната повърхнина е с фрактографско значение (повърхнината на разрушаване). От фигурата е видно, че основната площ на уморния лом е разположена в областта на огъване. Безспорна е вероятността цикличните напрежения в тази област да са най-големи. Максималното циклично натоварване се определя и от посоката на стрелата, относно шасито на камиона.

От фигура 16 става ясно, че уморната пукнатина се заражда и развива от върха на огъване на вертикалната колона. Това се явява слаба зона във връзката между колоната и фланеца под петото колело.

В близост до заварка на вертикалната колона, както и в областта на заварката се наблюдава моментно разрушаване, следствие достигане на пределни напрежения в края на уморната пукнатина. Получения долом около заваръчния шев и самия шев доказва, че зоната около заварката не е предизвикала разрушаването на стрелата (фиг. 16). От проведения оглед на място в областта на разрушаване се наблюдават допълнителни зони на уморен лом.
