Investigation of the Reasons for Accelerated Wear of Polymer Water-lubricated Sterntube Bearings

Sevdalin VALCHEV, Christo PIROVSKY

Изследване на причините за ускорено износване на полимерни дейдвудни лагери с водно мазане

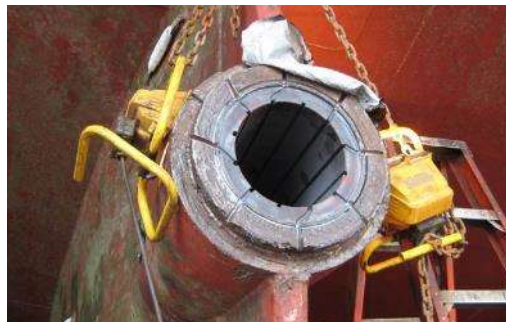
При работа на полимерните лагери, в зоната на контакт между шийката на въртящия се вал и лагерната втулка, възникват сили на триене съпътствани с отделяне на топлина. Тъй като полимерния лагер е лош проводник на топлина, задължително се въвежда охлаждане посредством непрекъснат воден поток, протичащ през надлъжни канали на лагерната втулка (фиг. 1).

Фиг. 1. Напречно сечение на полимерна лагерна втулка.

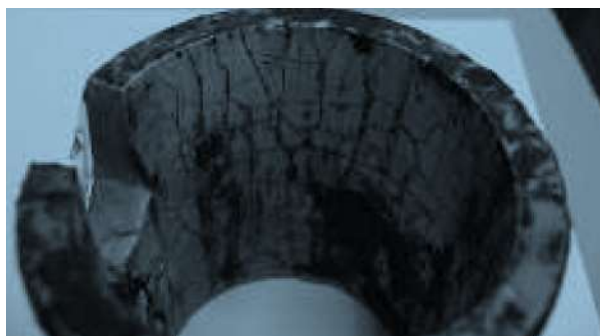
- интензивно износване при работа в абразивна среда – съдържание на твърди примеси в охлаждащата вода (абразивни частици – пясък);
- развитие на висока температура на охлаждащата вода $t > 80^{\circ}\text{C}$, особено за лагери без принудително охлаждане. Получава се ефект на хидролиза (химическо разграждане на контактния слой на лагера от водата), фиг. 3 [2];
- разтопяване на повърхностния слой на лагера от спиране на охлаждането непосредствено със спирането на двигателите;
- пълно разтопяване на лагера в следствие на спиране на принудителното охлаждане или запушване на надлъжните ръкави на лагера от ракообразни, фиг. 4.

Фиг. 3. Влошаване качеството на контактния слой на лагера вследствие на висока температура и развитие на хидролиза

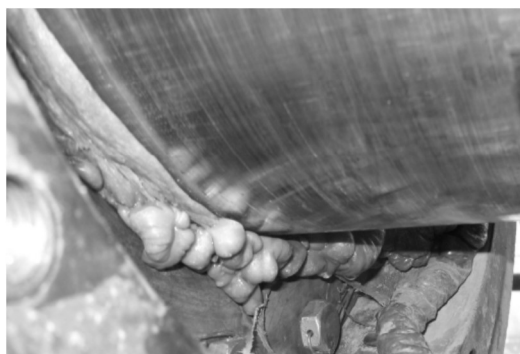
Фиг. 4. Разтопяване на лагерната втулка в следствие на влошено охлаждане и развитие на висока температура в контактния слой ($t > 250^{\circ}\text{C}$) [1]

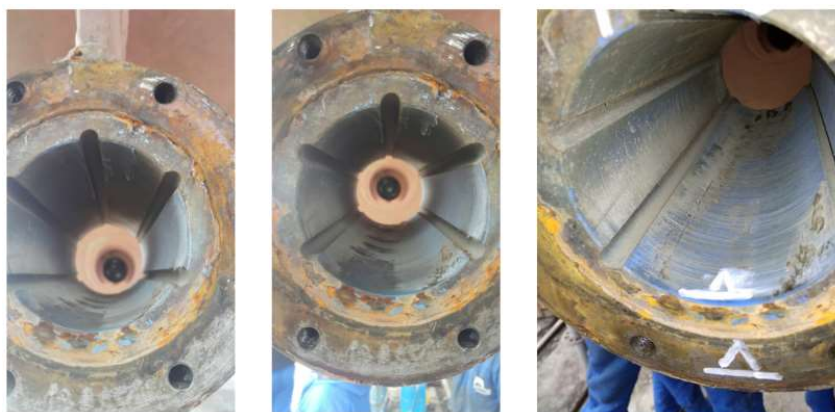
При първоначален монтаж на полимерните лагери е отчетена хлабина вертикално и хоризонтално 0.7 mm . След година експлоатация в речни условия хлабината нараства значително и в лагера на кронщейна вертикално достига 2.52 mm , а в дейдвудния лагер 1.25 mm . В хоризонтално направление стойностите са съответно 1.72 mm и 1.2 mm , фиг.6 и фиг. 7.

Фиг. 6. Износване в лагера на кронщейна

Допустимото износване на лагерните втулки е 2.5mm [5], което определя, че е необходима подмяна на двете полимерни лагерни втулки.

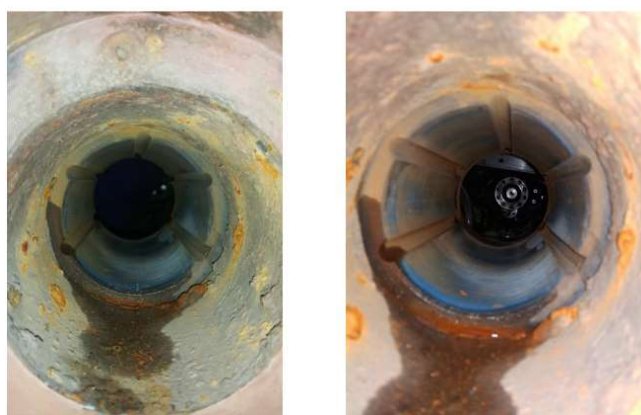
Фиг. 7. Износване в дейдвудния лагер

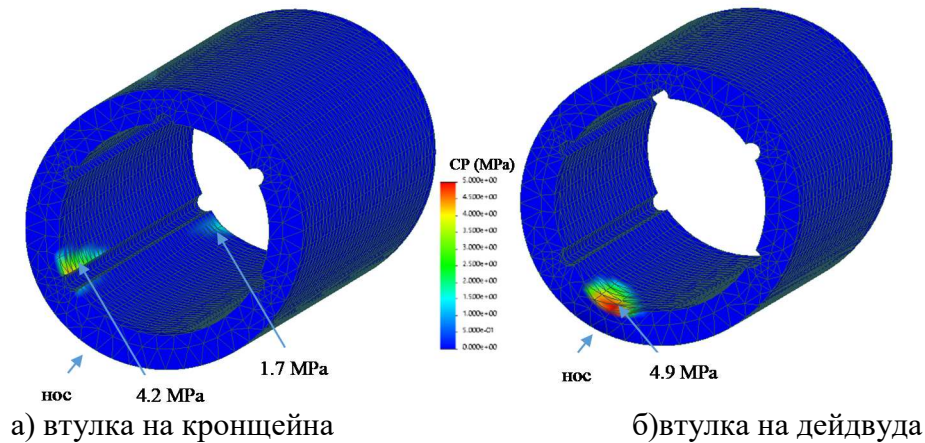
На фиг. 11 са представени резултати от проведените пресмятания на контактното налягане, което шийката на вала оказва върху повърхността на полимерния лагер. За лагерната втулка на кронщейна се обособяват две контактни зони: близо до кърмовия край на лагера 1.7 МРа и в носовата част 4.2 МРа. За лагерната втулка на дейдвуда се обособява само една зона на контакт в носовия ръб на лагера с налягане от 4.9 МРа.

Фиг. 11. Разпределение на контактно налягане

За разглеждания случай липсват условия за изграждане на хидродинамичен воден клин, поради отчетен контакт в крайните сечения и голяма монтажна хлабина, т.е. налице е контактно триене на вала с лагерната втулка, способстващо интензивното ѝ износване. Друг фактор, който ще определя срив на водния клин е създаването на контакт близо до зоната на надлъжния канал на лагерната втулка, фиг. 11а).

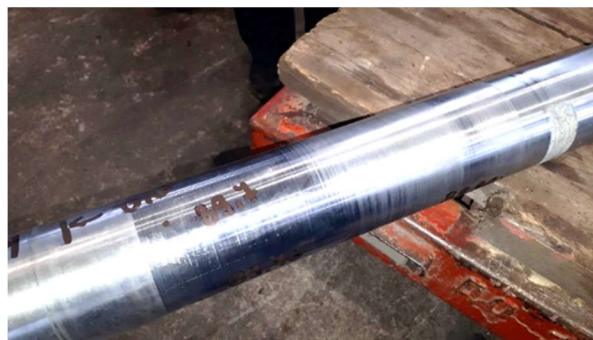
Фиг. 12. Износване на шийката на вала

Извършени измервания на шийката на вала в участъка на лагера на кронщейна показват износване от 0.3mm и видими радиални неравности, причинени от абразивни частици, съдържащи се във водата (фиг. 12).
