## Genesis of Destruction Steel Flange of Auto Concrete Pump

Macro and microstructural analysis of a dynamically destroyed structural part type flange “fifth wheel” of a autoconcrete pump.

## Генезис на разрушаване на стоманен фланец на авто бетон помпа

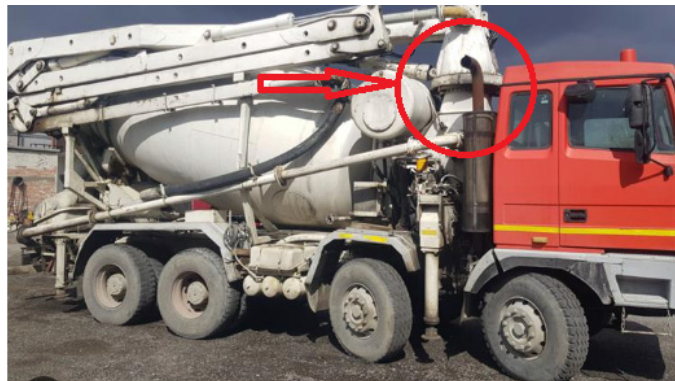
**Фигура 2. Местоположение на „петото колело“ на автобетон помпата**

Обектът на изследване е стоманен възел (фиг.2), който извършва въртливо движение наречен „пето колело“ на автобетон помпа.

Вследствие на продължителна работа около 10 години експлоатация и неупражнен регулярен технически преглед на стрелата на автобетон помпата (няма нормативни изисквания за това) се е формирала пукнатина, която причинява излизане от строя на техническото съоръжение. Това налага изследване и анализ на причините, довели до формирането и развитието на пукнатината.

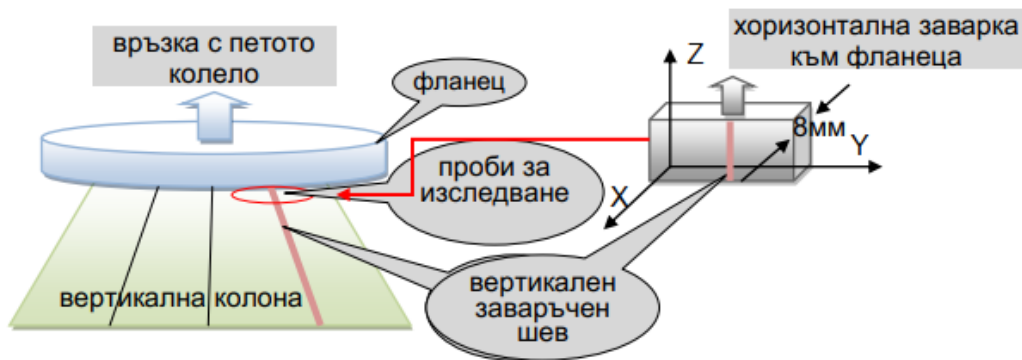
Фигура 7. Схема на разглеждания обект със зададени направления на проката

За уточняване на метода на получения прокат и структурни характеристики (фазов състав, вид на структурата, едрина, форма на зърната, текстура) е необходимо провеждане на микроструктурен анализ по методиката, показана на схемата на фиг.7.

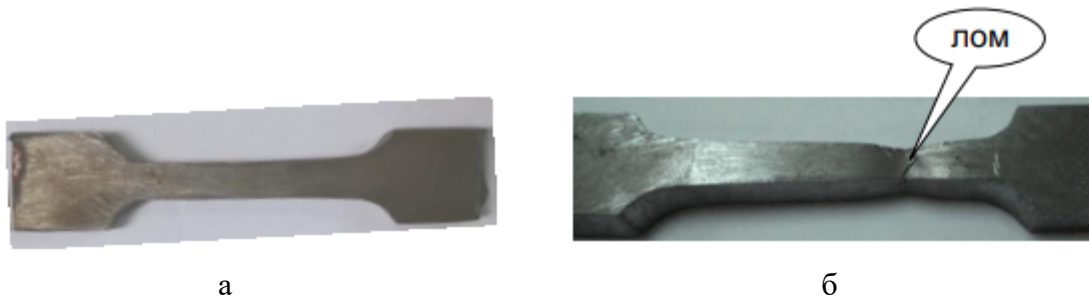
**Фигура 13. Пробно тяло за изпитване на опън:**  
 а) преди провеждане на изпитанието, б) след провеждане на изпитанието

За целите на анализа са извършени и механични изпитания. Механичните свойства които са изследвани са: изпитване на якост, пластичност и сравнение със стойности от стандарта за конкретната стомана.
